# 子供のベランダからの転落防止のための手すりの安全対策

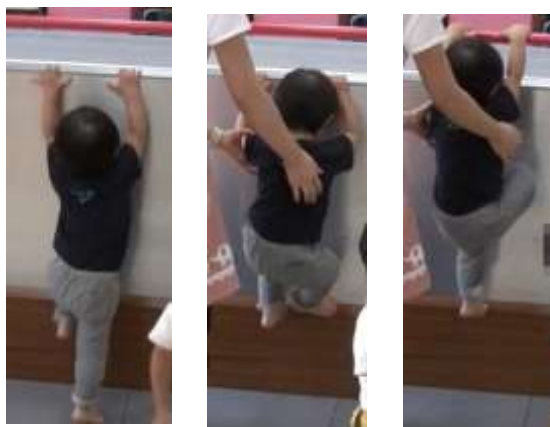
- ①                      ②                      ③

笠木に手が届かないため、基本的にはよじ登れない。1人だけ、笠木ではなく、柵の上部（高さ950mm）に手をかけて、足がかり（高さ300mm）に登り、その後に笠木に手を掛け登ることができた。

- ① 笠木に手が届かないが、柵上部に手をかける。
- ② 足がかりに乗る。
- ③ 笠木に手をかけ、よじ登る。

2歳児：一人だけ柵上部に手をかけよじ登ることができた。

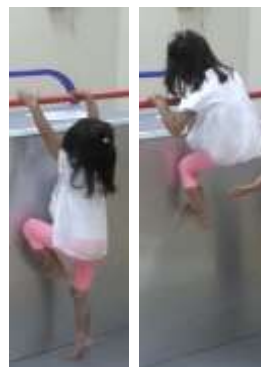
<笠木の位置：真上>

笠木をつかみ、よじ登った。

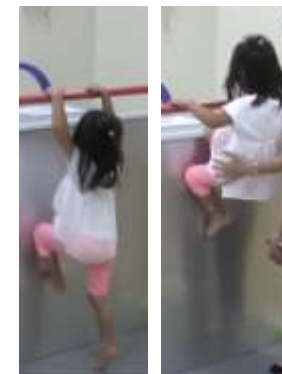
<笠木の位置：手前>

笠木をつかみ、よじ登ろうとするが、登れなかった。

4歳児：ほとんどがよじ登ることができたが、笠木の位置を手前にずらすことでよじ登り抑止の効果が示唆された。

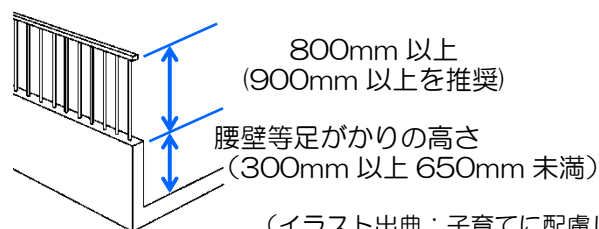
- ・子供が足をかけられる高さには、足がかりとなるものがないことが望ましい。
- ・手すりに足がかりとなる部分が生じる場合は、足がかり上端からの手すりの高さを十分確保すること。

(参考：BL 基準では足がかり上端から800 mm、子育てに配慮した住宅のガイドラインでは推奨900 mm)

(イラスト出典：子育てに配慮した住宅のガイドライン)

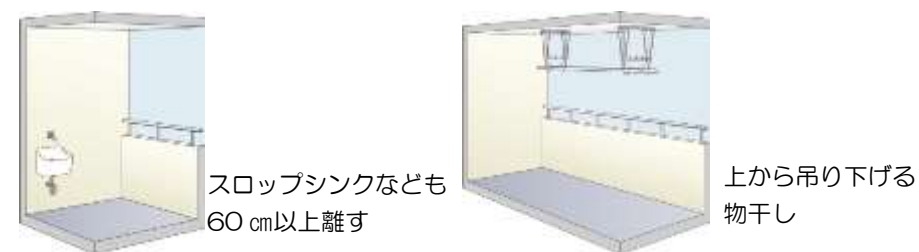
- ・手すりから60cm以上離して設置するなど、子供の足がかりにならないよう対策を検討すること
