# 土壤汚染状況調査結果図(令和2年度)

【別紙(2)】

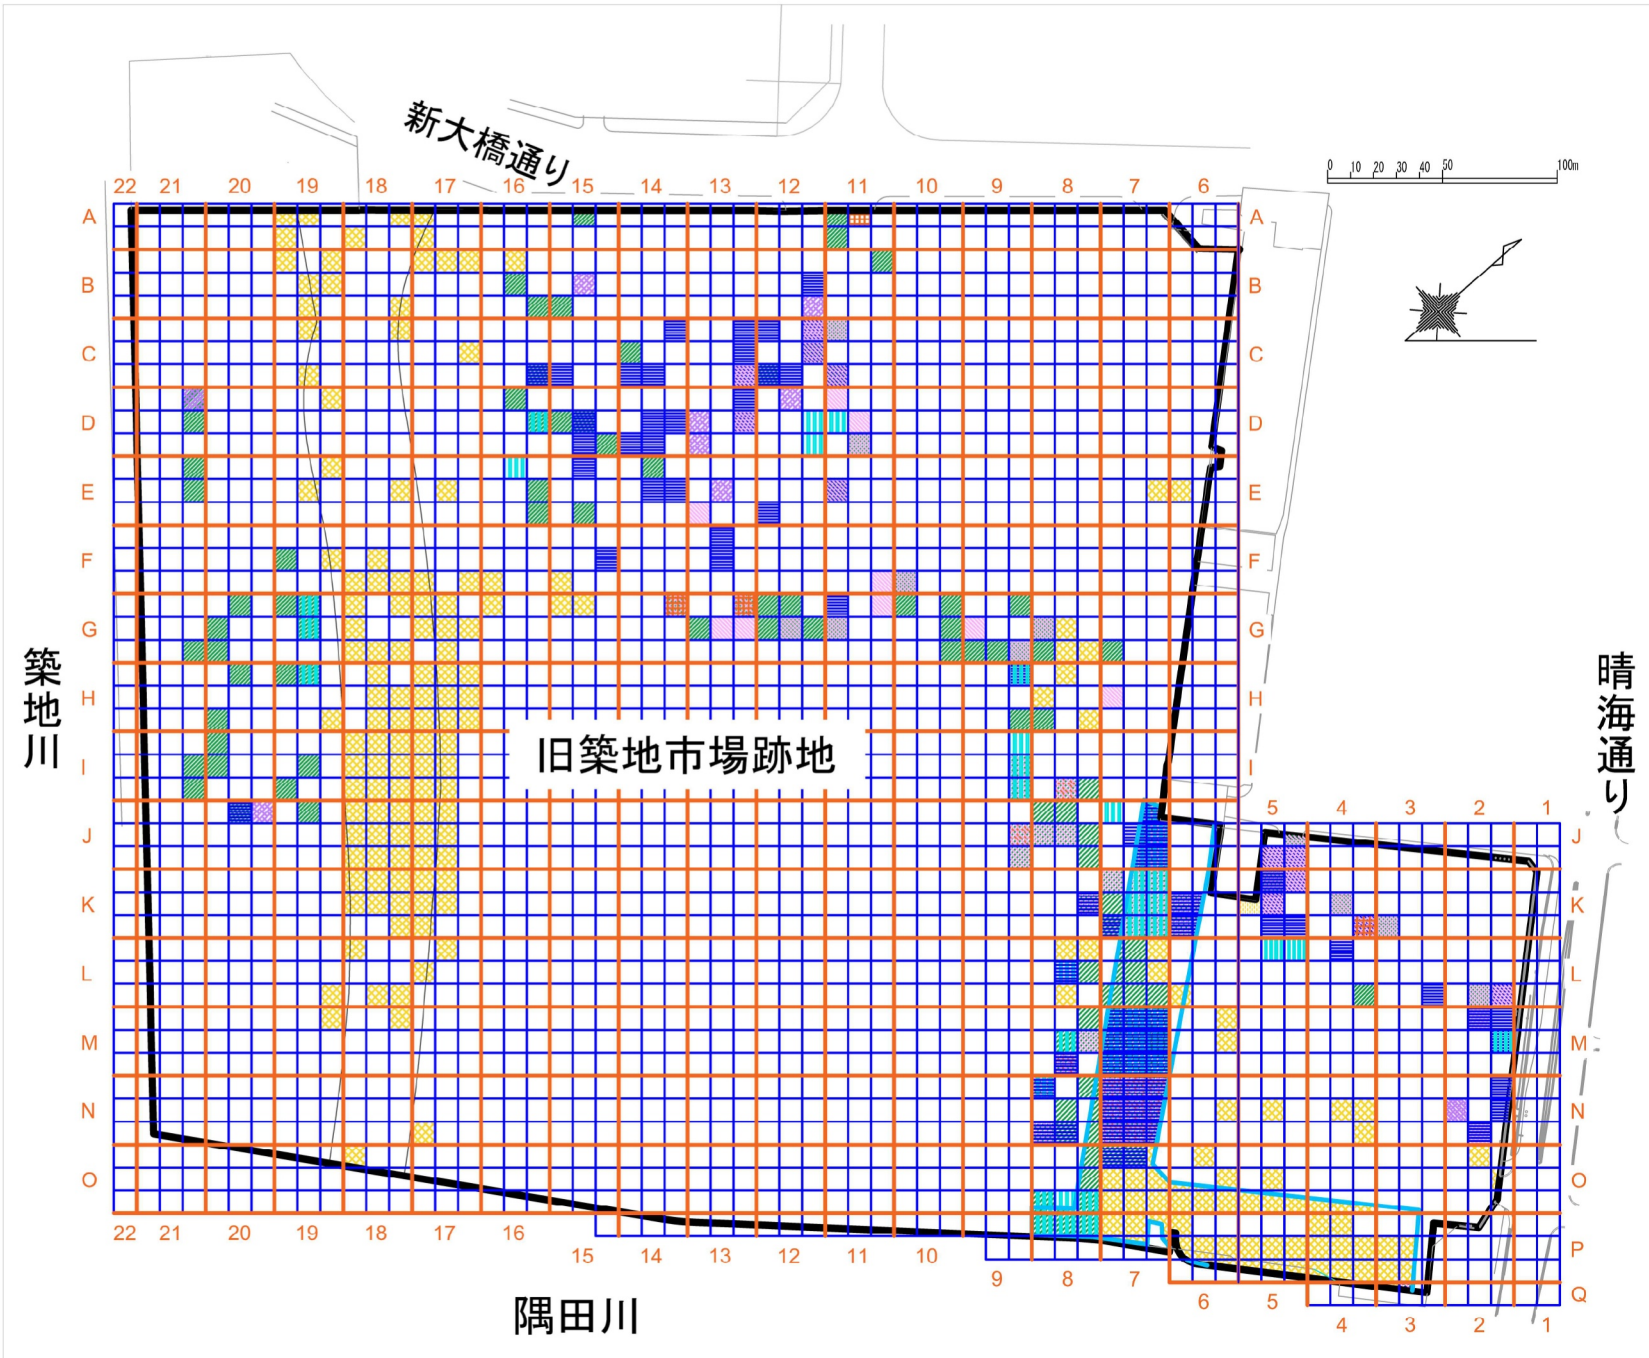
〔基準値超過している物質(令和2年度)〕  
 形質変更時要届出区域に指定された区域(R3. 8)  
 ※別紙(1)の26地点は指定済(R3. 4)

- 六価クロム化合物が土壤溶出量基準に不適な単位区画
- 水銀及びその化合物が土壤溶出量基準に不適な単位区画
- セレン及びその化合物が土壤溶出量基準に不適な単位区画
- 鉛及びその化合物が土壤溶出量基準に不適な単位区画
- 砒素及びその化合物が土壤溶出量基準に不適な単位区画
- ふっ素及びその化合物が土壤溶出量基準に不適な単位区画
- 鉛及びその化合物が土壤含有量不適な単位区画

※セレン及びその化合物の基準超過については、令和元年度の概況調査の結果による
