## 実証の目的と実施内容

テーマ バリアフリー	実施エリア 西新宿	プロジェクト実施者 (株)ゼンリン (プロジェクト代表者) 、(株)ゼンリンデータコム、レイ・フロンティア(株)、(株)ミライロ
---------------	--------------	---

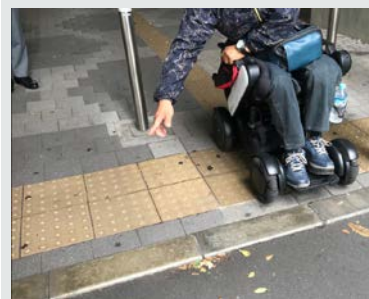
### ② 現地通行調査

- 段差や傾斜が通行に支障をきたす理由や、地図では表現しきれない障害物、人通りや天候による影響があること等を当事者の方よりヒアリング
